鋼製鋳を使用した仕上げの不具合について
ウッドブリース フィニッシュ コート

株式会社高本コーポレーション

件名：トヨタホームズ様モデルハウス外壁の変色について

内容：ウッドブリース フィニッシュコート SD Col. #2530 Natural White

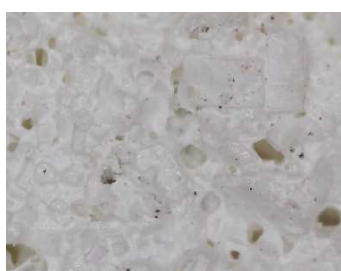
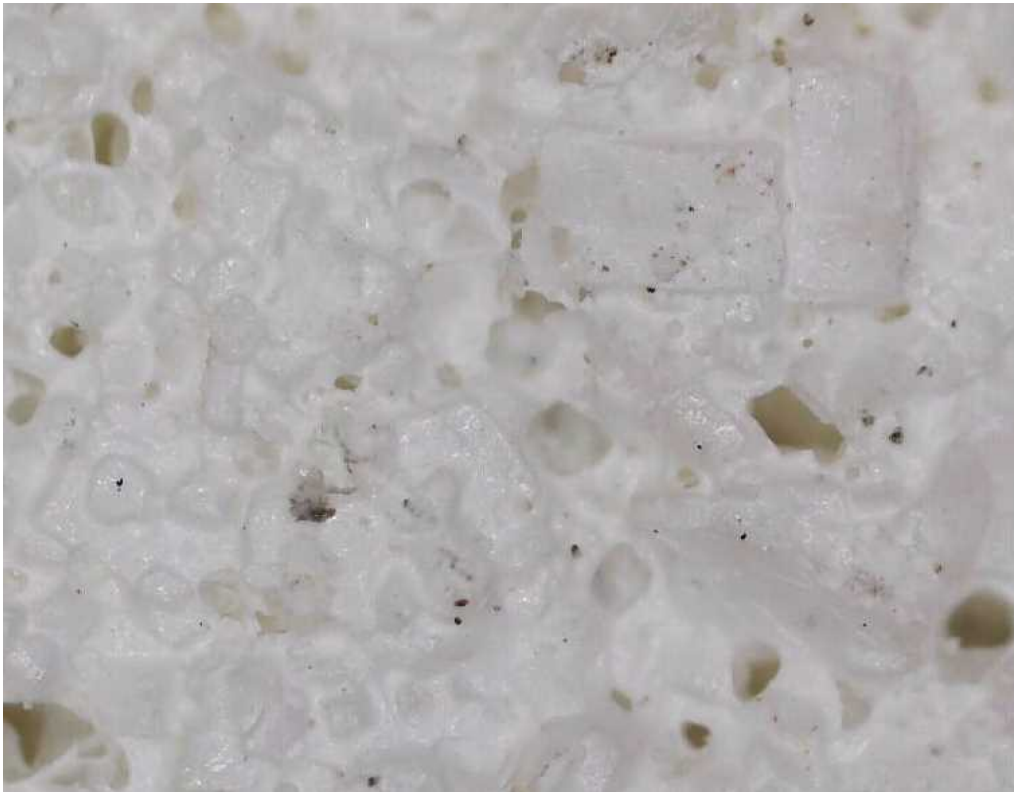
写真1

薬品塗布前(20倍で撮影)

結果1. 薬品塗布前の変色部を拡大すると、黒い粉状の粒子が点在していた(写真1)。

考察1. 結果から、黒い粒子が鉄粉であり、その周りにサビが広がっていると推測された。

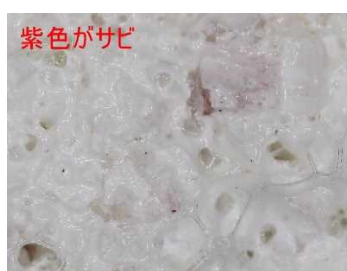
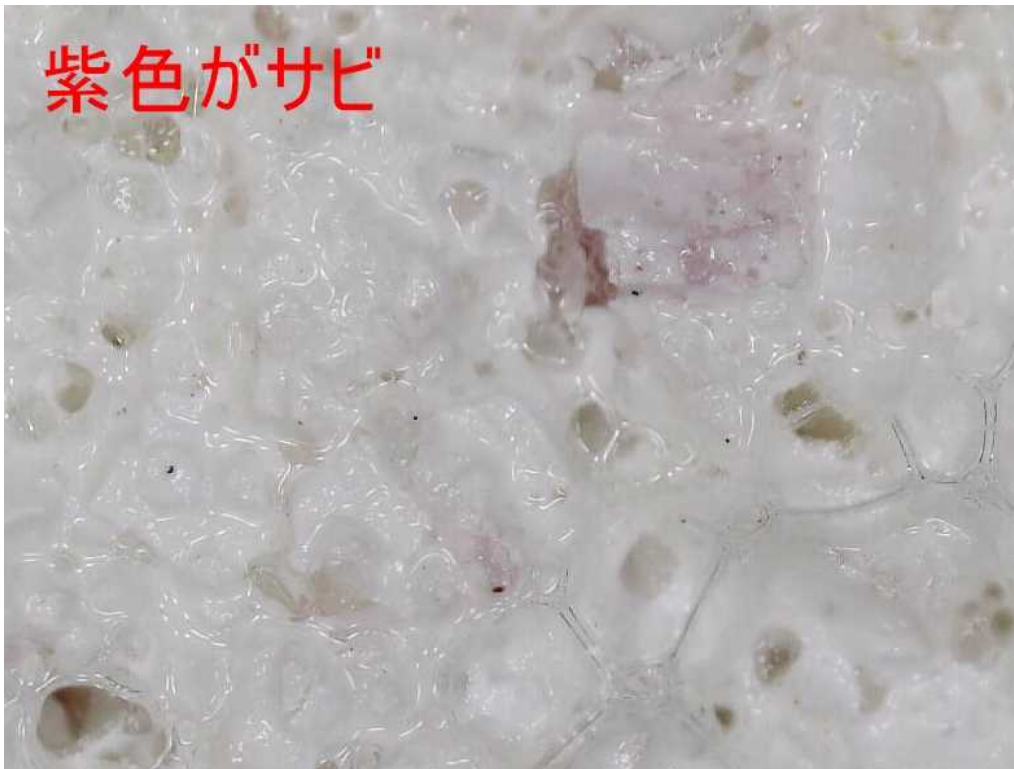
写真2

薬品塗布後

そこに薬品を塗布すると、紫色に反応した部分がみられ、サビの存在が確認された(写真2)。10分放置後、水流しをすると黒い粒子も減っていた(写真3)。

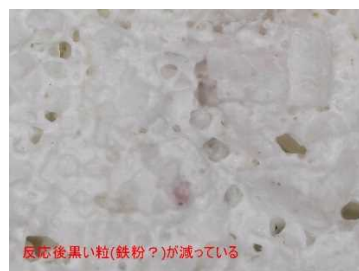
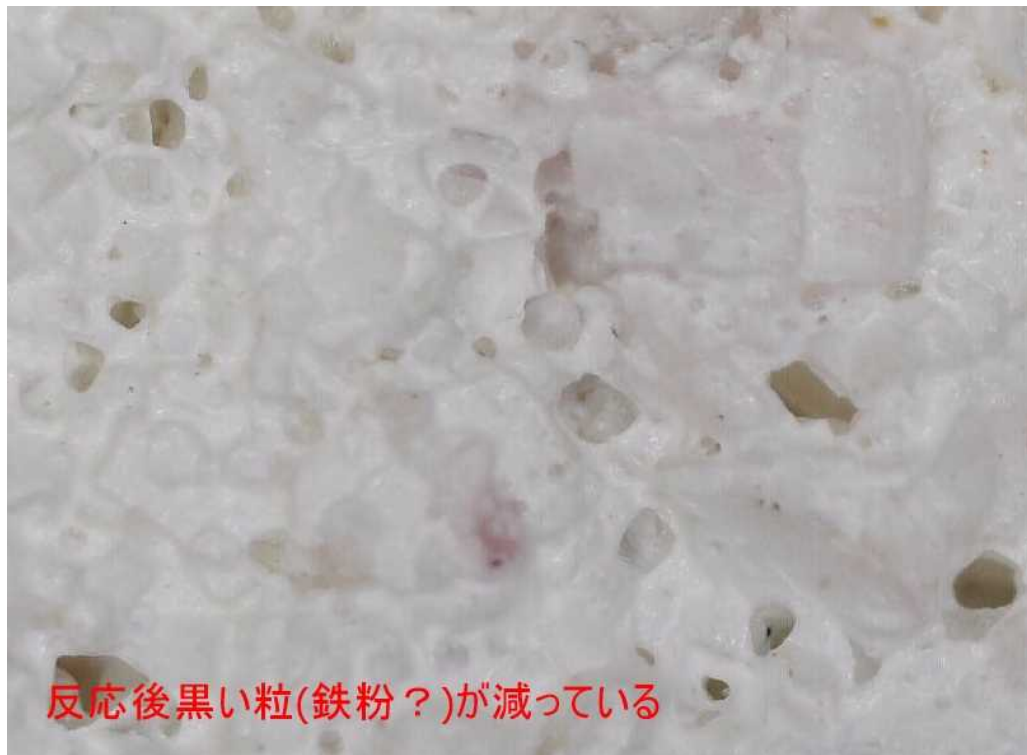
写真3

10分置いて水流し直後

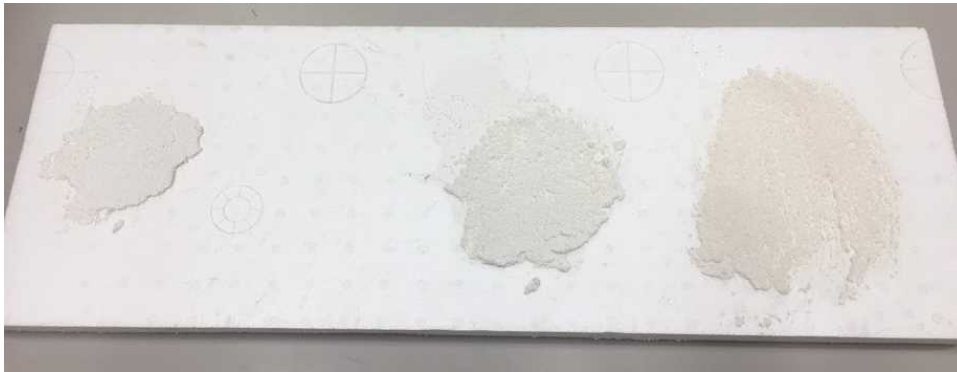
(I) 鋺Aで弱圧

(II) 鋺Bで弱圧

(III) 鋺Bで強圧

結果2-1. 乾燥後、IIIのみ明らかに黄褐色に変色していた。

考察2-1. IIIで変色した部分はもらいサビによる変色であるが、現地の変色部分とほぼ同色であるため、実際もサビによるものと考えられる。

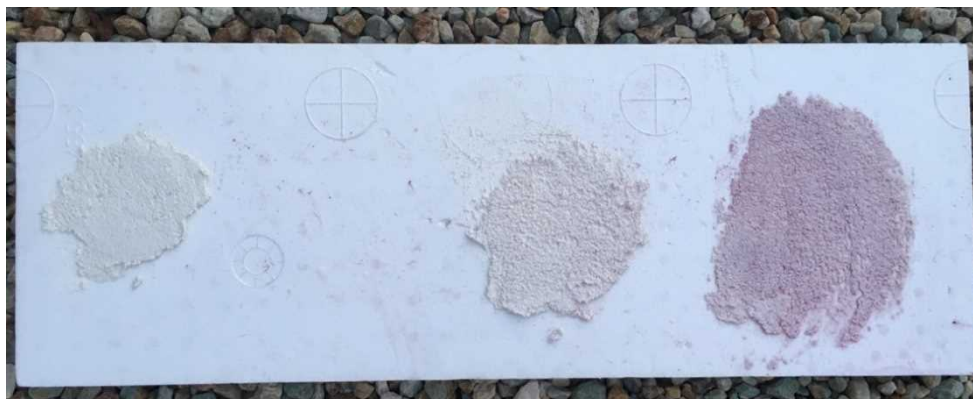
結果 3. I はサビ反応がみられなかったが、II、IIIにはサビ反応がみられた。

考察 3. 塗り材そのものにはサビ成分はほとんど含まれないことが確認できた。

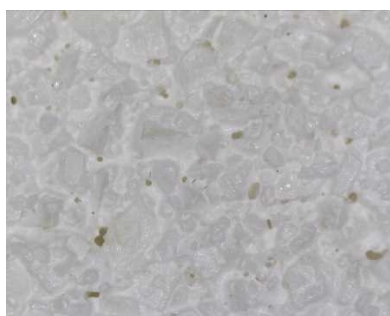
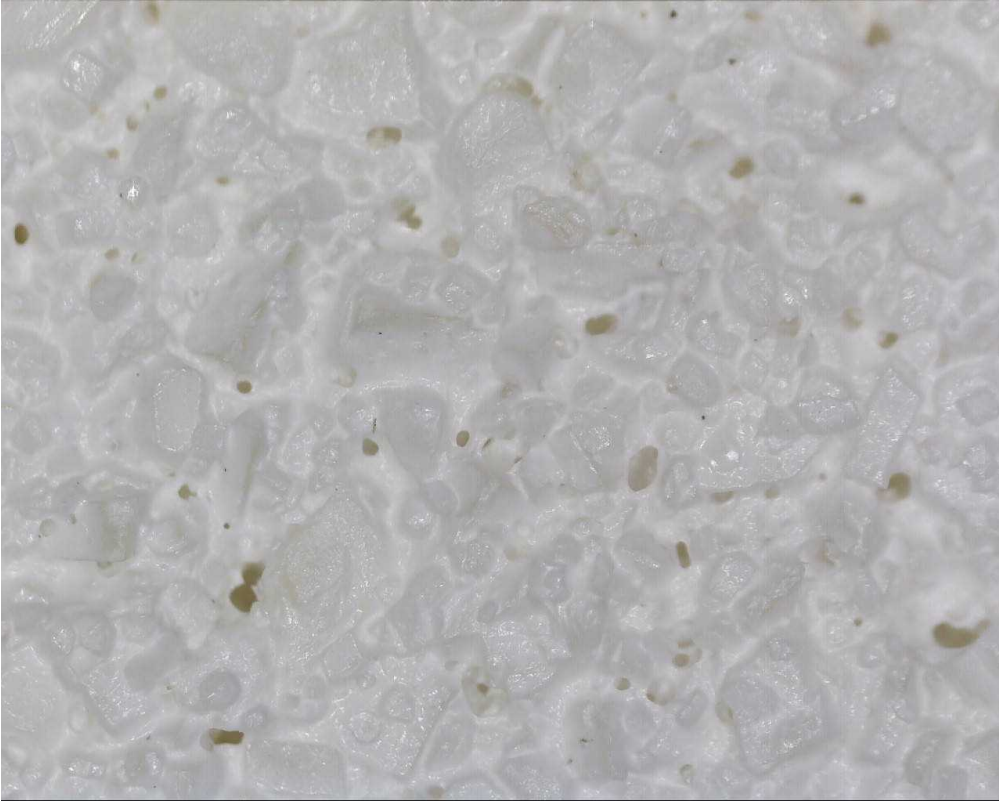
写真 7 ステン鍍 1度塗り

結果 4. どちらも1度塗りでは、黒粉もほぼ見られず差はなかったが、2度目の塗りでは鋼製の鍍の方が、ところどころに黒粉の付着がみられた。

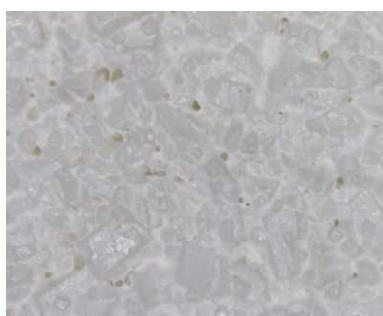
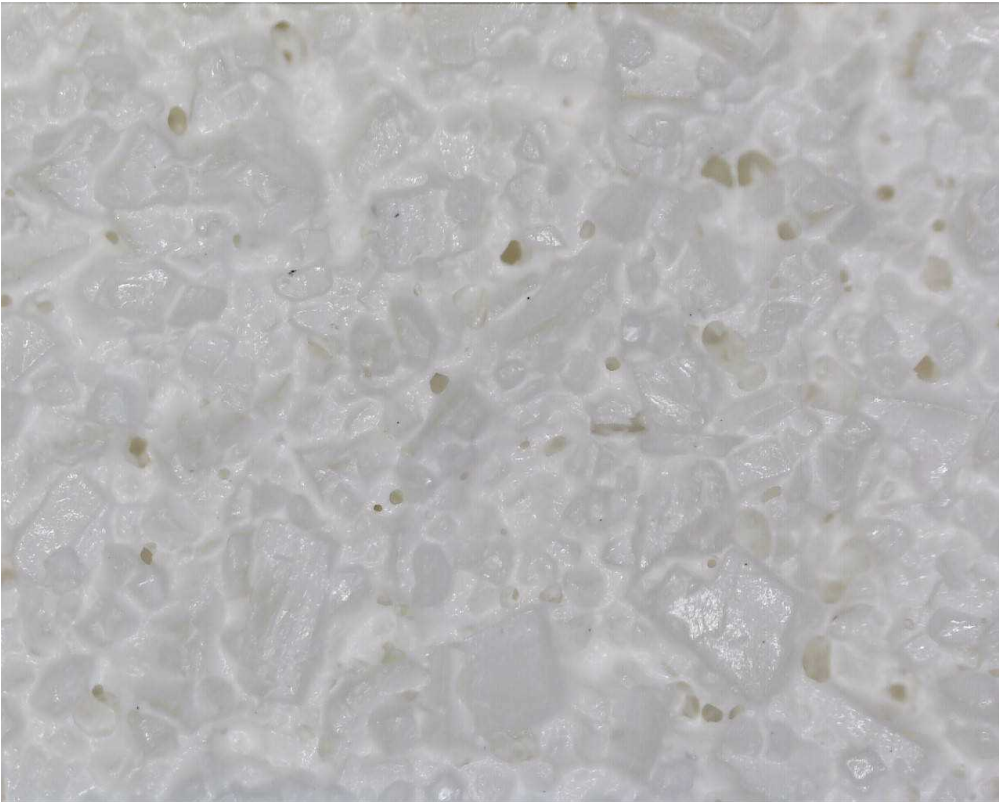
写真 8 ステン鍍 2度塗り

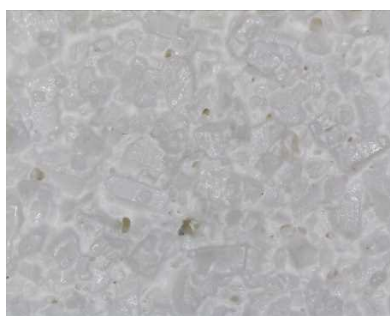
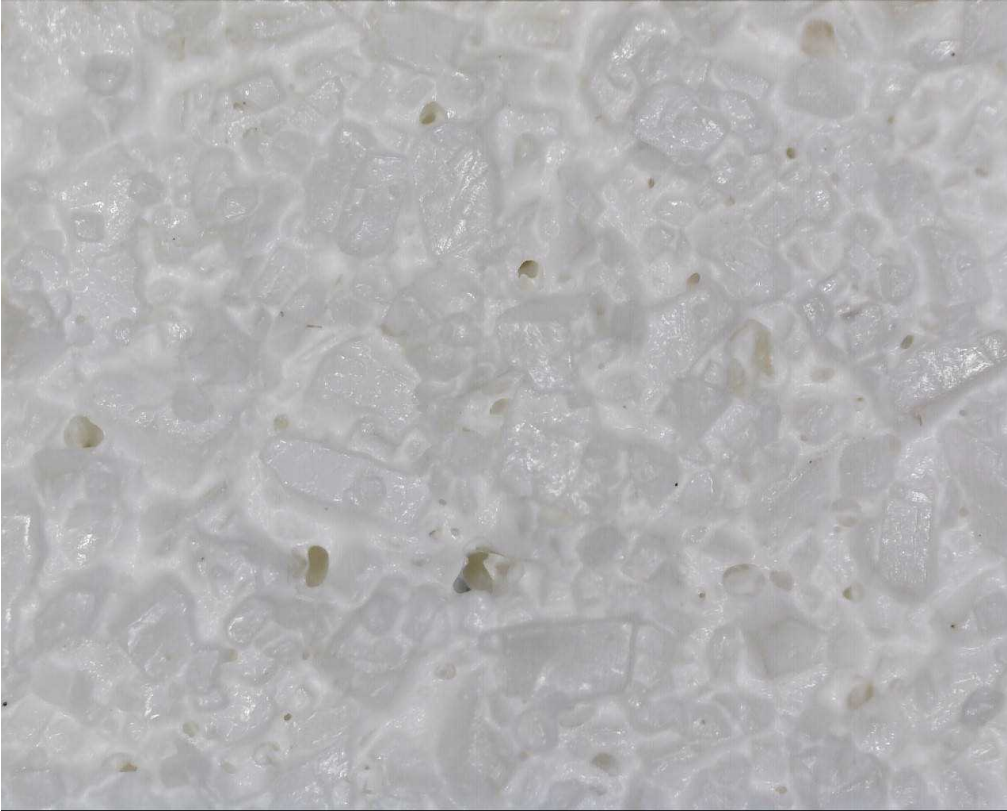
写真 9 鋼製の鍍 1度塗り

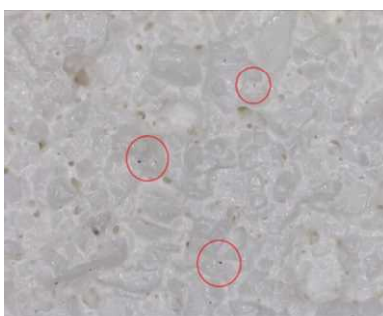
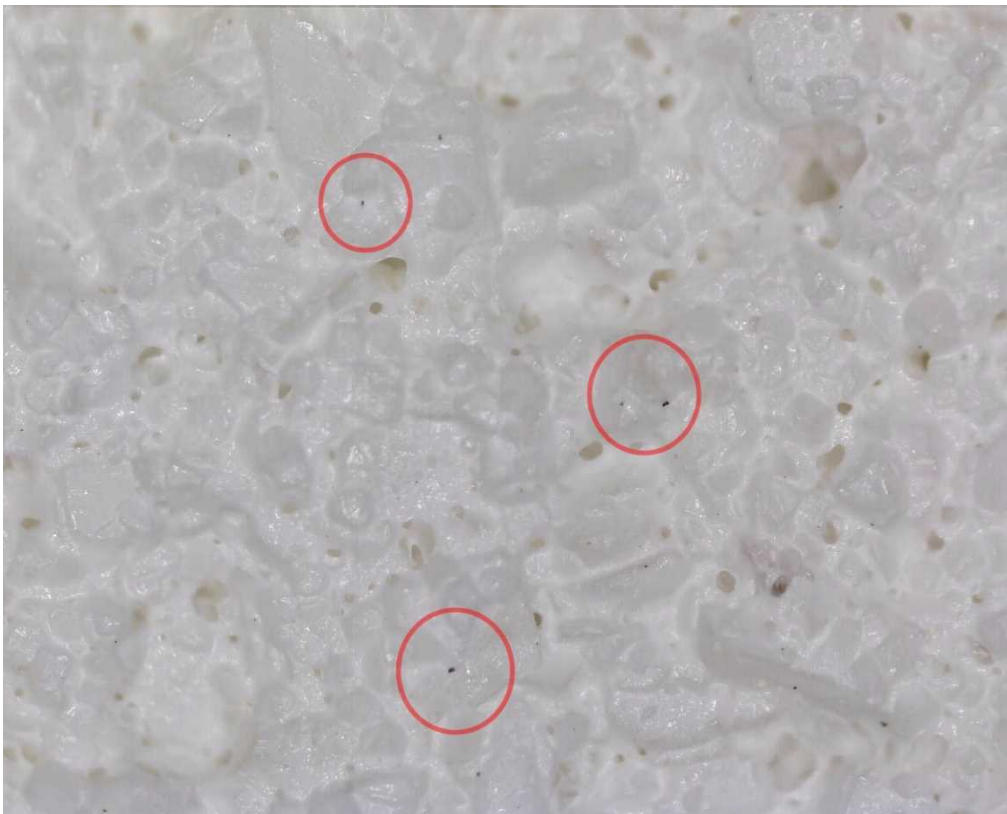
写真 10 鋼製の鍍 2度塗り

考察 4. 2度目の薄塗りは鍍との摩擦が強く黒粉が発生しやすいと考えられる。

鋼製鋳を使用したウッドブリース フィニッシュコートの仕上げの不具合が下記の通りありましたので、ご報告申し上げます。仕上げには、錆びていないステンレス製鋳又は樹脂鋳を使用し、過度な加圧は避けてください。

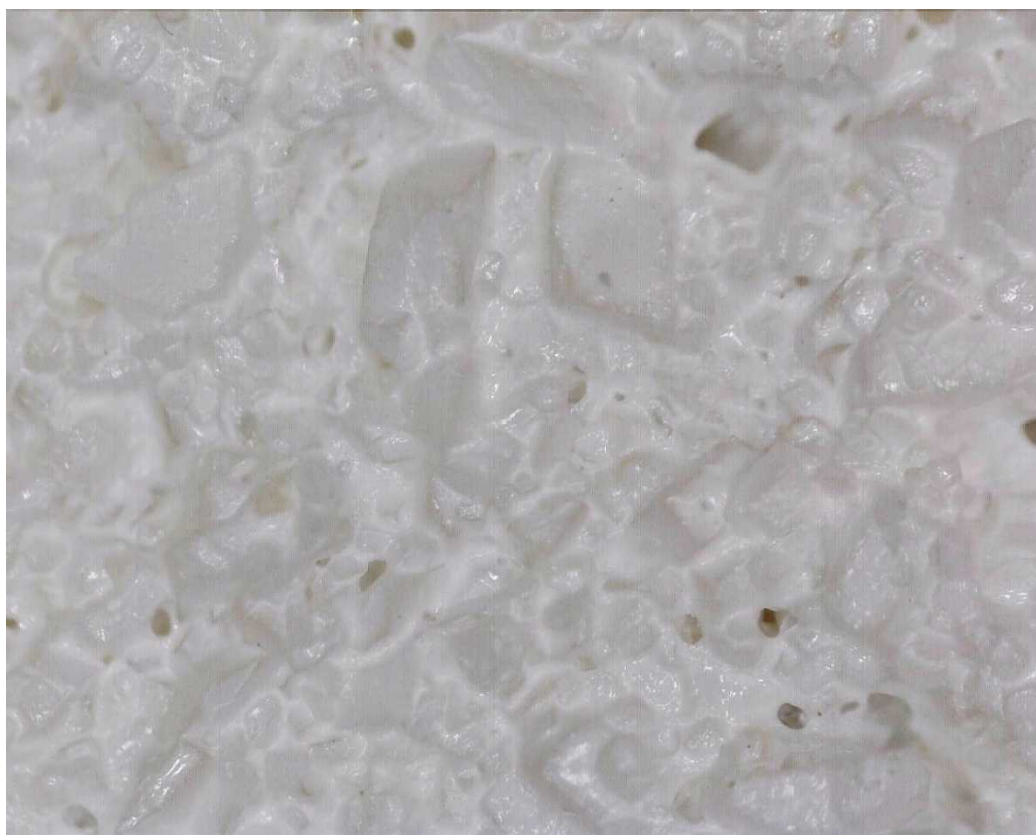
写真4

(I) 鋺Aで弱圧

結果2-2. プラスティックの鋺で塗ったものは黒い粒子は見あたらなかった(写真4)。

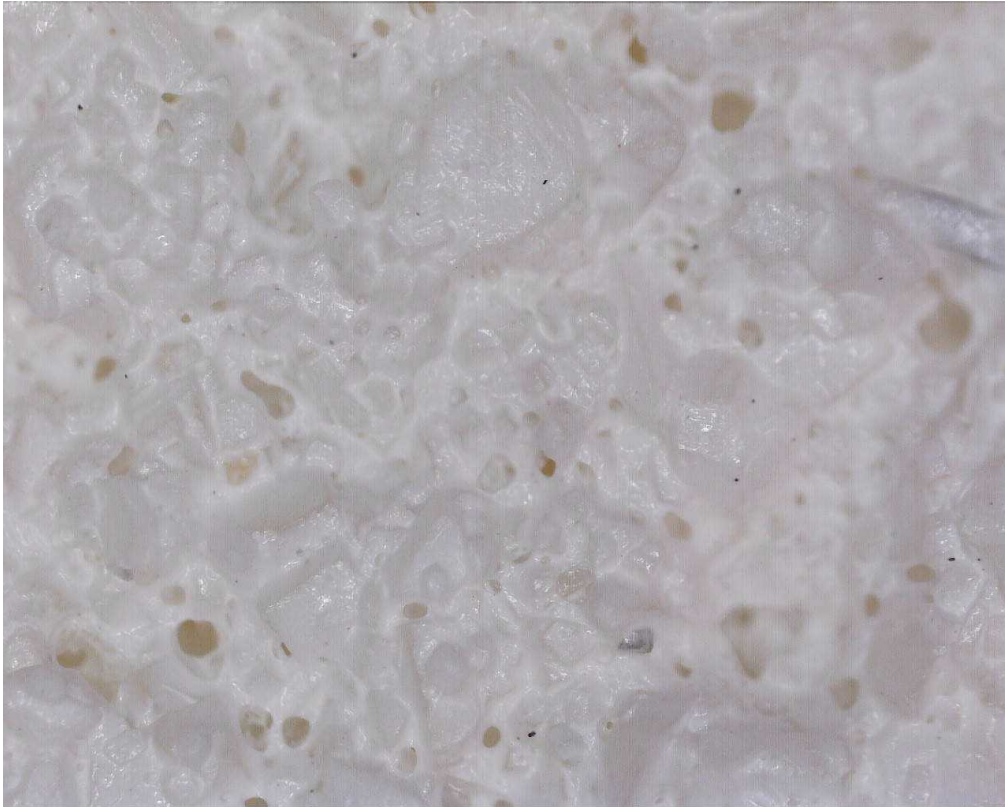
写真5

(II) 鋺Bで弱圧

錆びた鋺で塗ったものには弱圧・強圧関係なく、表面に黒い粒が確認できた。

考察2-2. 表面の黒い粒子は、塗材由来ではなく、鋺の成分であると考えられる。

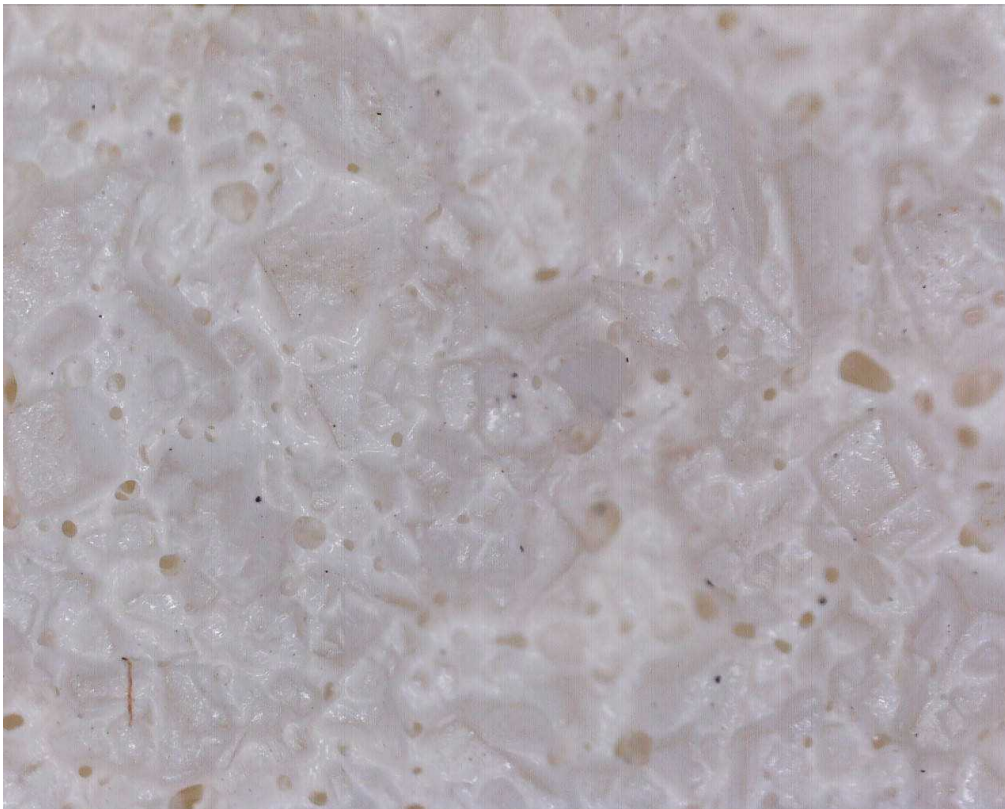
写真6

(III) 鋺Bで強圧
